공장 -샌드위치패널 -행거 도어식  
타입에서 발생되는 열 손실의  
측정 자료 입니다.

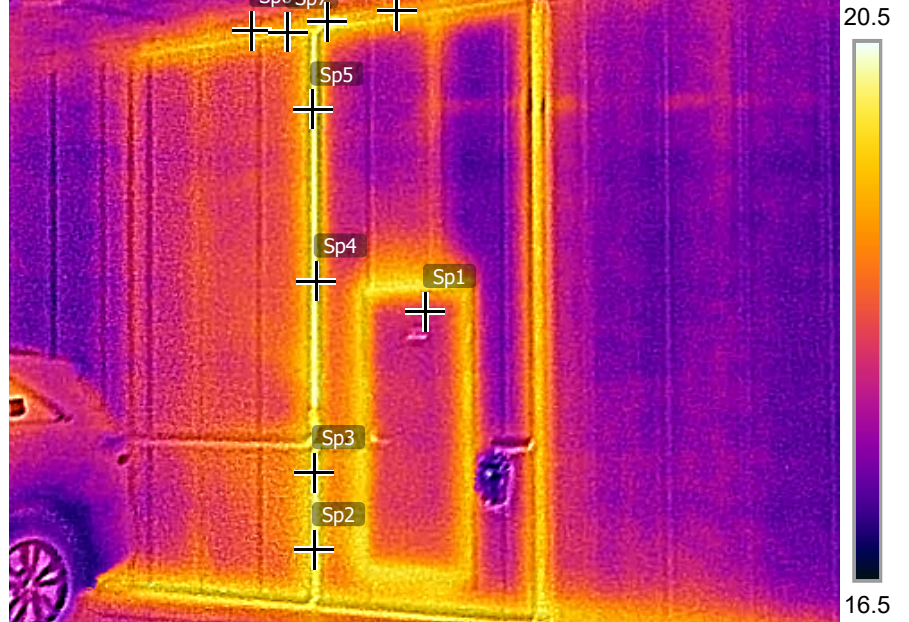
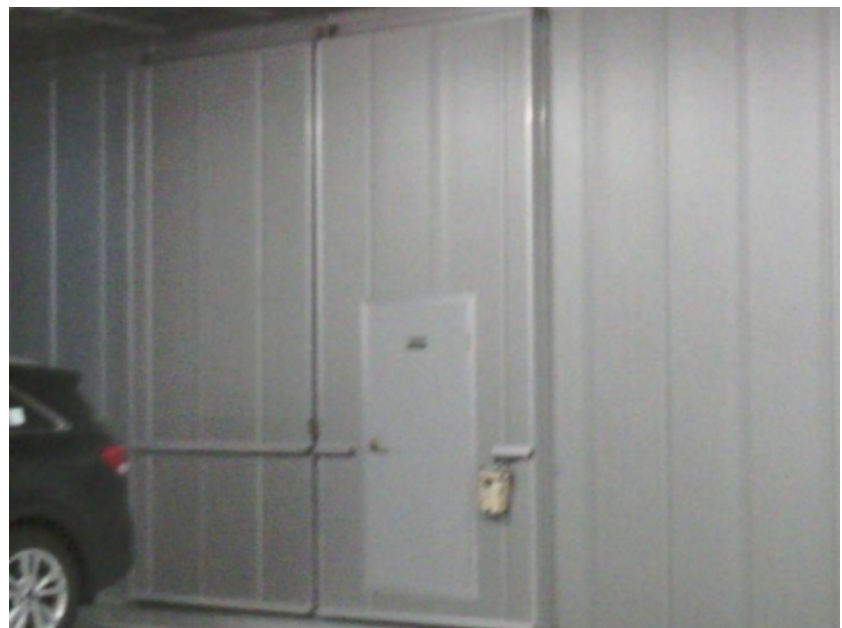
IR\_2020-10-12\_0006.jpg

| Sp1 | 18.1 °C |
| Sp2 | 19.3 °C |
| Sp3 | 19.3 °C |
| Sp4 | 19.1 °C |
| Sp5 | 19.1 °C |
| Sp6 | 18.4 °C |
| Sp7 | 18.7 °C |
| Sp8 | 18.7 °C |
| Sp9 | 18.5 °C |
